REKONSTRUKCE KOMUNIKACÍ S POUŽITÍM MŘÍŽOVINY HATELIT

Ing. Martin Vaníček, Ing. Jiří Vaníček, GEOSYNTETIKA, s.r.o.

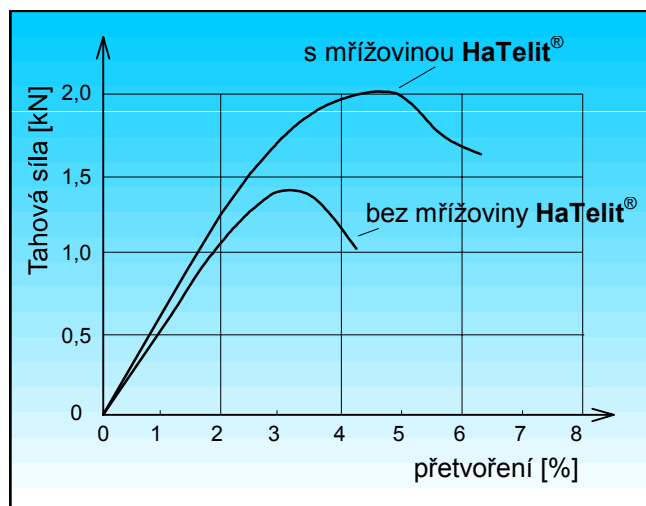
Pro znázornění účinnosti a efektivnosti vyztužení asfaltových vrstev mřížovinou HaTelit byly provedeny srovnávací tahové zkoušky na dvouvrstvých asfaltových vzorcích. Výsledky zkoušek názorně ukazují (viz obr. 1), že zatížení na mezi porušení je u vzorku vyztuženého na rozdíl od vzorku nevyztuženého o 50% vyšší a jeho přetvoření při porušení je větší o 65%. Dalším důležitým poznatkem je, že trhliny vzniklé ve vyztuženém vzorku jsou drobné a četné ve srovnání s jednou velkou trhlinou u vzorku nevyztuženého.

Obr. 1: Pracovní diagram vzorků asfaltových vrstev

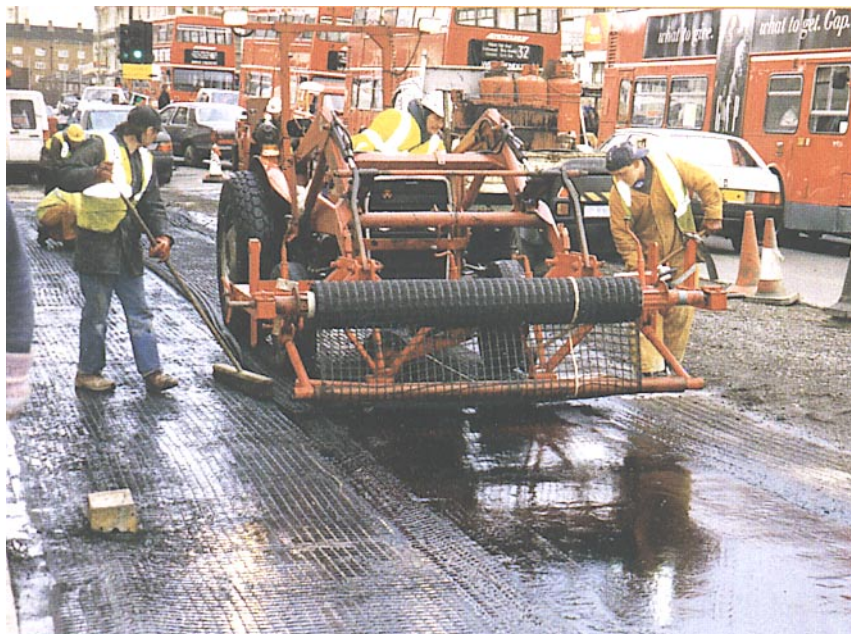
Obr. 6: Pokládka výztužné mřížoviny HaTelit v Londýně

Vlastní oprava spočívala ve vyrovnání podkladu pomocí vrstvy asfaltového makadamu, který vytvořil kvalitní podkladní vrstvu pro výztužnou mřížovinu HaTelit. Na tuto podkladní vrstvu byl nanesen postřík z asfaltové emulze K1-70 v množství 0,7 l/m². Jakmile se emulze stabilizovala, byla přes celý povrch rozprostřena výztužná mřížovina HaTelit pomocí speciálního nástavce na traktúrku (viz obr. 6). Zmiňovaný postup se osvědčil, protože bylo dosaženo kvalitního rovného položení výztužné mřížoviny bez záhybů a nerovností.

Ač je výztužná mřížovina HaTelit k dispozici v šířkách až 3,6 m, byla při tomto projektu s ohledem na prostor, rychlost aplikace a mechanizaci využita mřížovina v šířce 1,7 m. Na výztužnou mřížovinu byla následně položena 60 mm tlustá ložná vrstva z modifikované asfaltové směsi, kterou následně překryla obrusná vrstva tloušťky 40 mm. Pozornost, která byla věnována pokládce výztužné mřížoviny HaTelit, se významně projevila při pokládce ložné vrstvy, kdy výztuha zůstala na svém místě i při jejím poježdění finišerem a vozidly, kterými byla přivážena asfaltová směs.

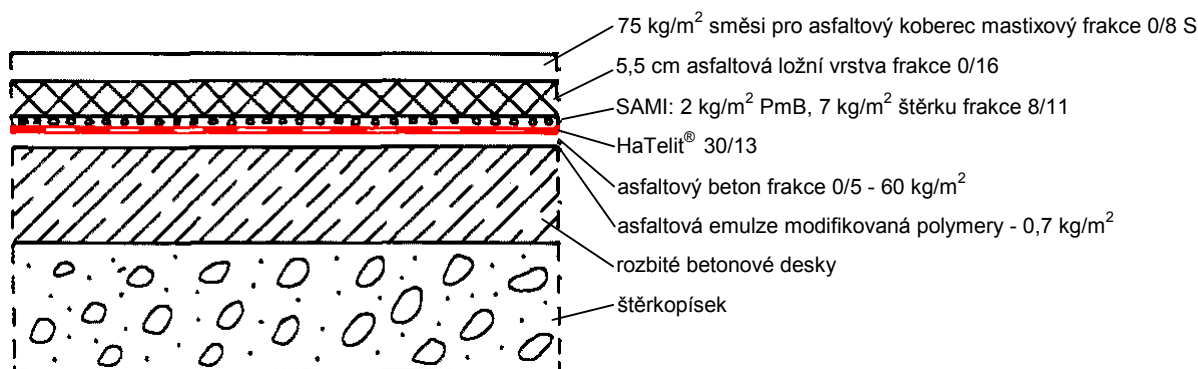
Rekonstrukce spočívala v rozbití starých betonových desek na menší, tak aby se zamezilo velkým vzájemným deformacím a vytvořil se lepší kontakt s podložím. Na takto upravený povrch byla nastříkána polymerní modifikovaná asfaltová emulze v množství 0,7 kg/m² pro dobré propojení staré a nové konstrukce. K vyrovnání výškových nerovností se použila vrstva asfaltového betonu frakce 0/5 v množství ca 60 kg/m². Přímou přes tuto vyrovnávací vrstvu byla rozprostřena výztužná mřížovina HaTelit 30/13, která byla následně překryta membránou SAMI tvořenou vysoce elastickým asfaltem Styrelf 26/2 o objemu 2 kg/m² a 7 kg/m² obalovaného bezprašného stěrku frakce 8/11 (viz obr. 7).

Obr. 7: Schéma skladby konstrukce opravované dálnice Drážďany - Berlín

Ložnou vrstvou v tomto případě tvoří 5,5 cm tlustý asfaltový beton frakce 0/16 a obrusná vrstva je tvořena asfaltem s drceným mastixem frakce 0/8 v množství 75 kg/m^2 .
